G u t a c h t e n

In Sachen: Erpressicher Menschenraub z. N.
Ursula HERRMANN, 24.11.1970 in Landsberg/Lech,
wohnhaft gewesen: 8088 Eching a. Ammersee,
Kaagangerstr. 24

A B S C H N I T T 1

Allgemeines, Ablauf des Auseinanderbauens mit Spurensicherung

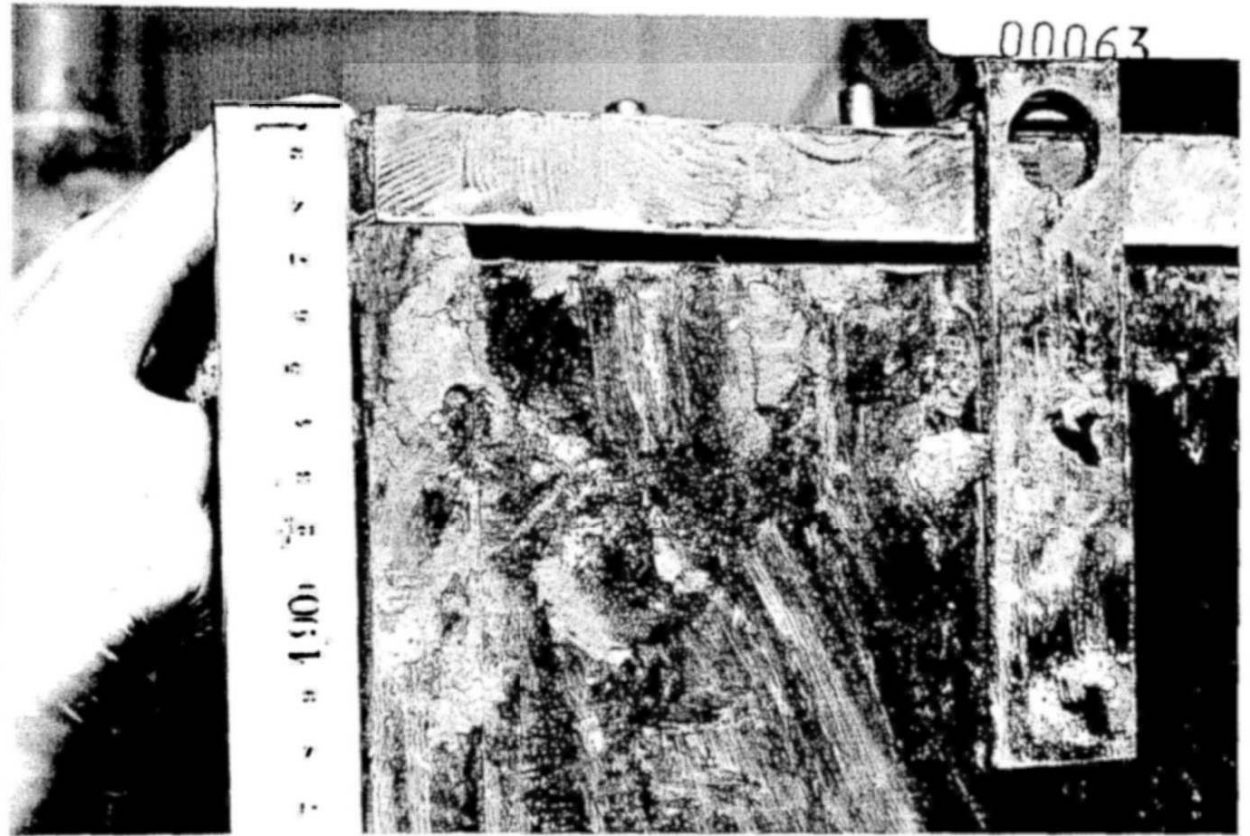
23

Oberer linker Bereich der Wand B; die an der linken Kante
aufgeschraubte Wand C ist um etwa 6 - 7 mm versetzt

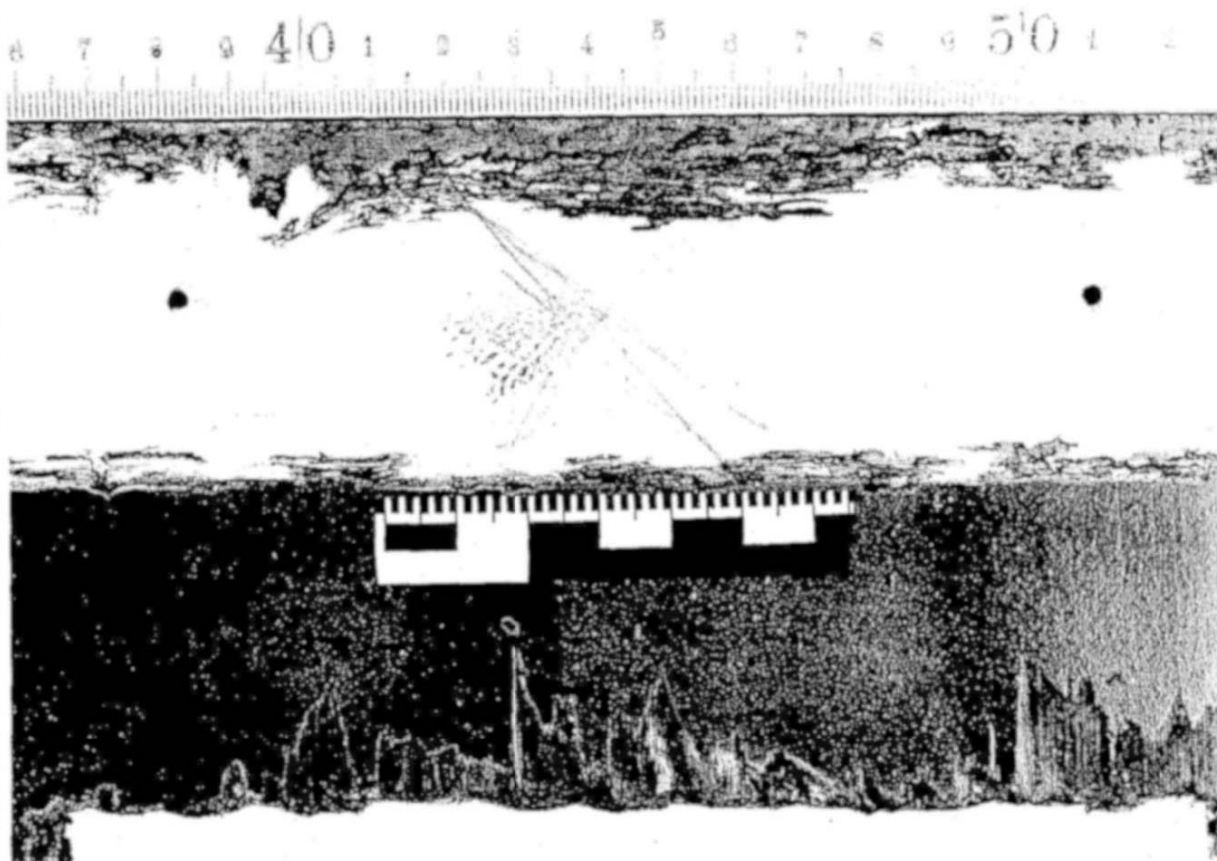
35

Aufnahme dieser Abdruckspur in natürlicher Größe

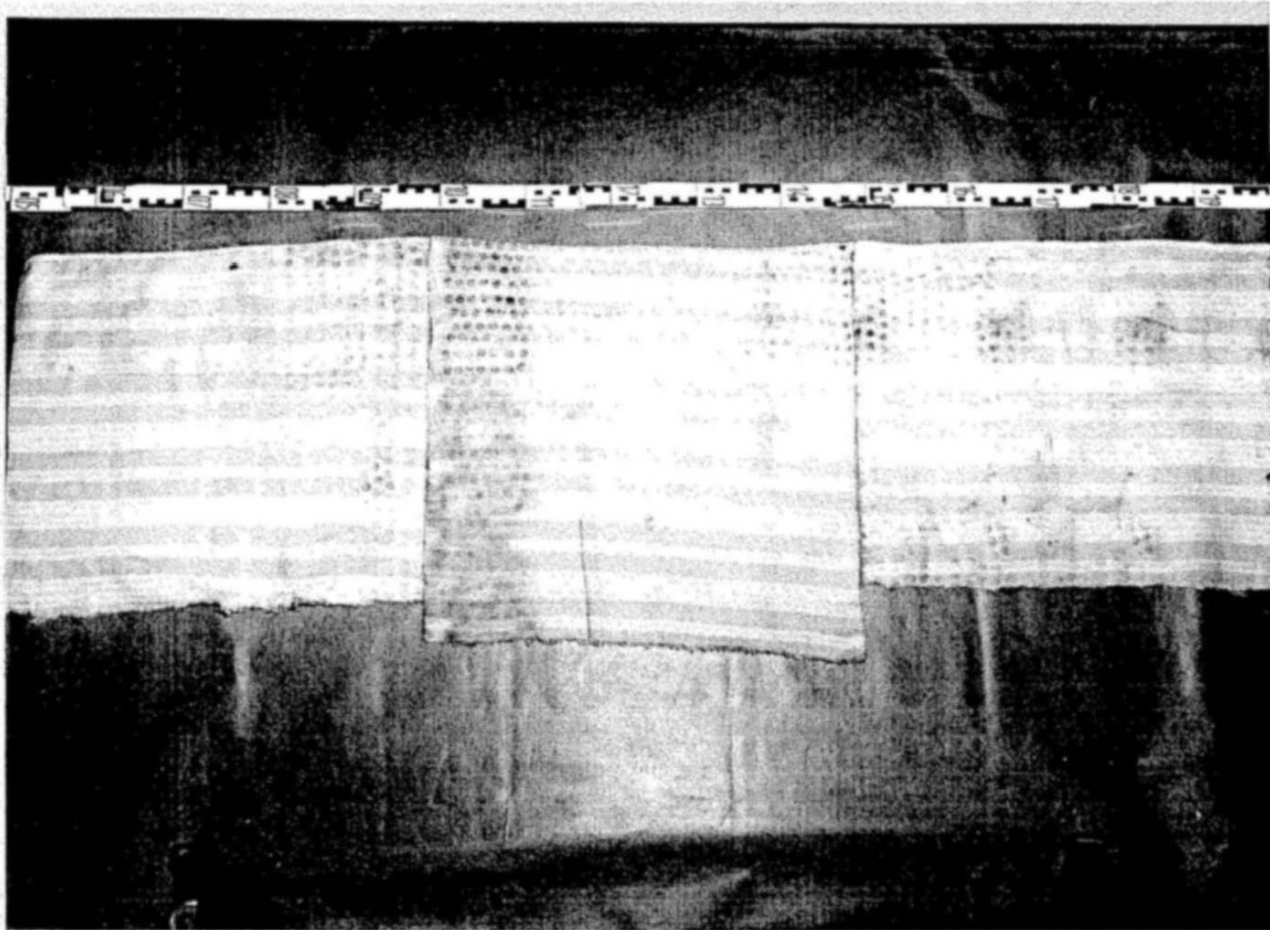
Bild 50

Bild 50: Die Stoffteile Nr. 55, Nr. 12 und Nr. 11
auf Passung zusammengesetzt

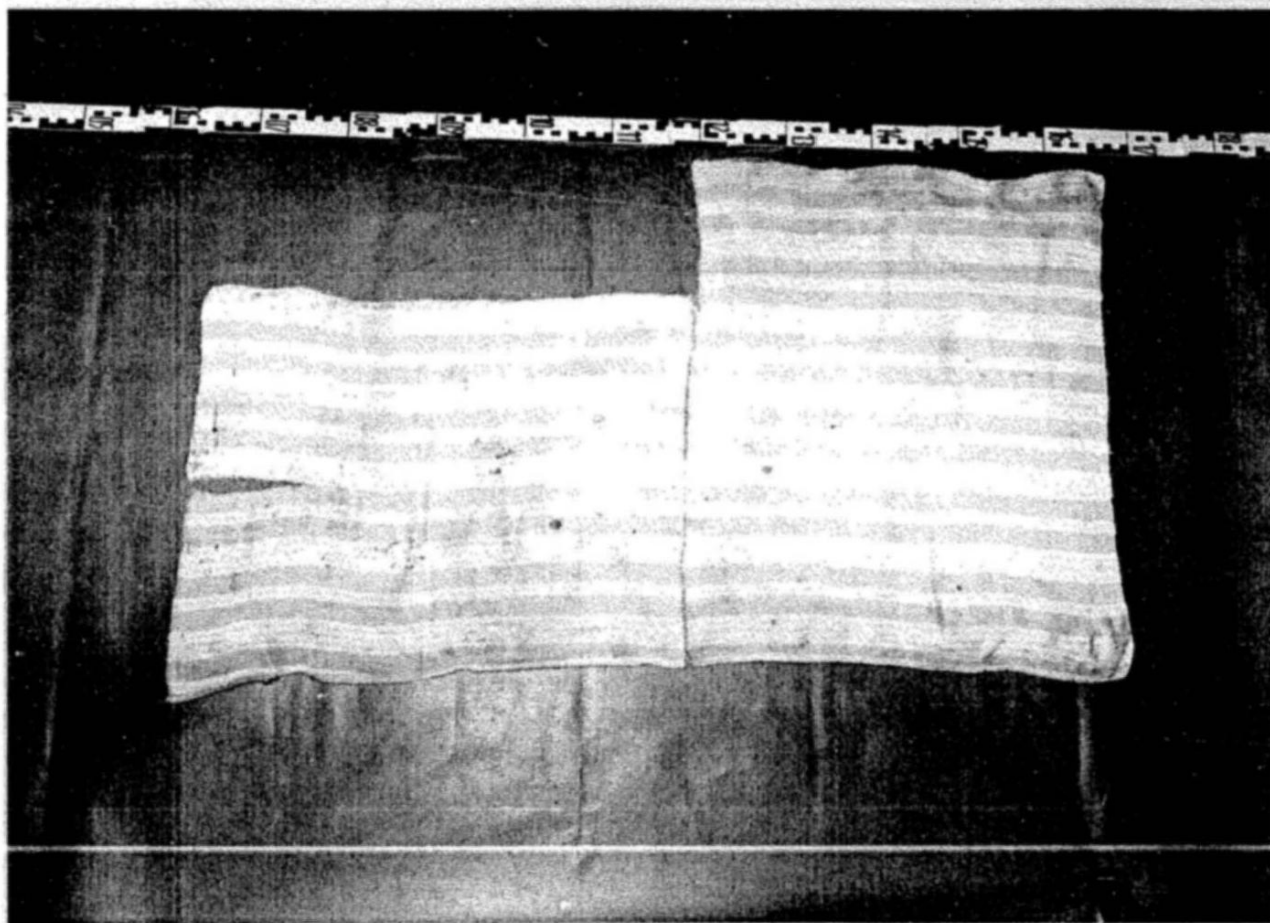
Bild 51

Bild 51: Die Stoffteile Nr. 54 und 53 auf Passung
zusammengesetzt

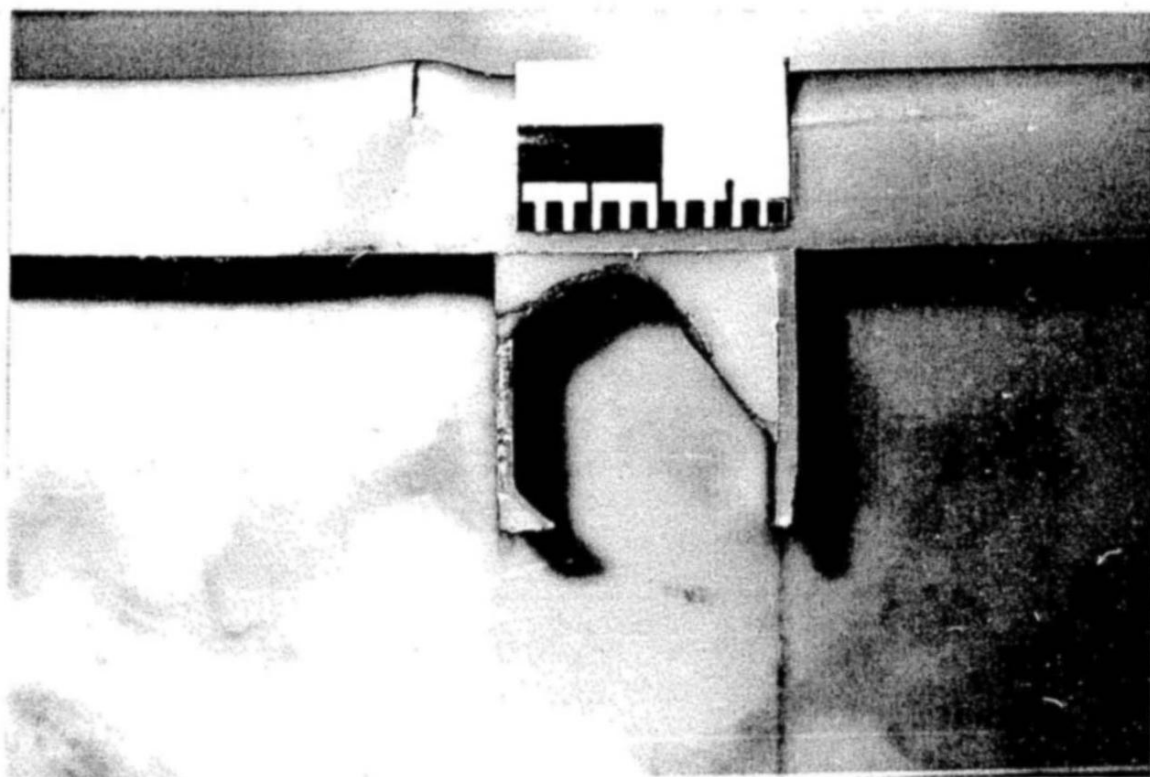
An zwei gegenüberliegenden Stellen, unmittelbar am oberen Rand des Eimers, sind zum Einhängen des Henkels erforderliche Elemente angegossen, die lochartige runde Öffnungen aufweisen. Eines der beiden Elemente ist ausgerissen; hier fehlt ein ca. 20 x 20 mm großes und 1 mm starkes Teil, dessen Rand als Paßspur bezeichnet werden kann. Unmittelbar neben den beiden Einhängenvorrichtungen ist der nach außen umgebogene obere Rand des Eimers scharfkantig eingedrückt und teilweise durchgerissen.

Abb. 2: Detailaufnahme mit dem beschädigten
Einhängeelement des Bügels
