G u t a c h t e n

In Sachen: Erpresserischer Menschenraub z.N.d. Ursula HERRMANN,
geb. am 24.11.1970

Die KPI Fürstenfeldbruck - K - ersuchte mit Schreiben vom 8.6.1982 um spezielle Untersuchungen an den Holzteilen der Kiste, die sich auf den Zusammenbau, die Verschraubung, die möglicherweise frühere Nutzung des grün gestrichenen Deckels und der Kistenabdeckhaube beziehen.

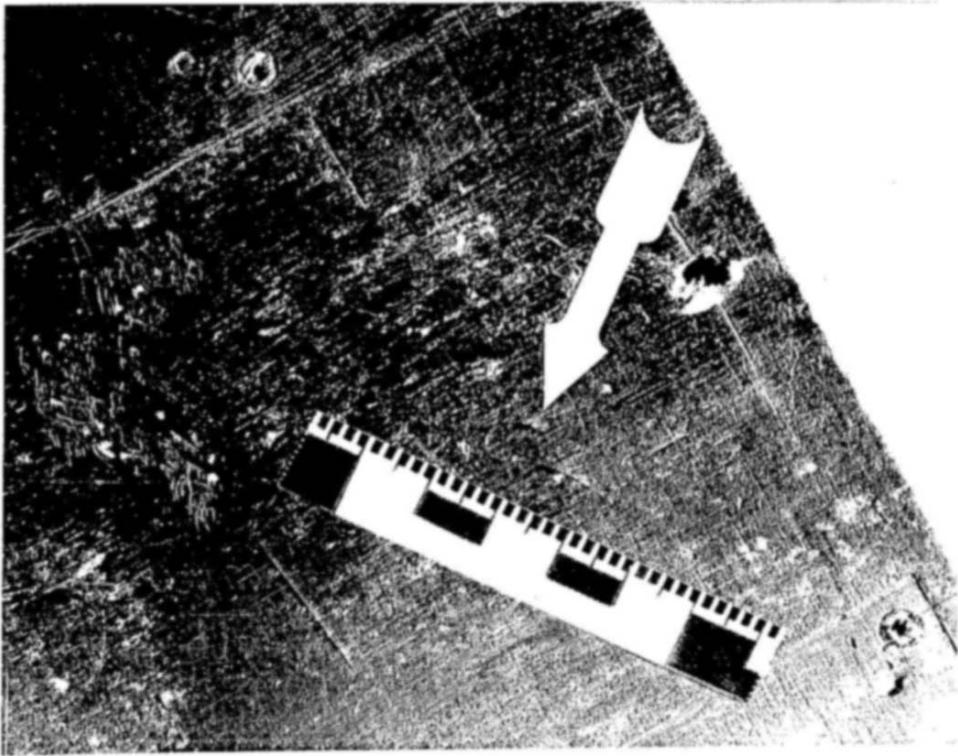
Haar, vermutlich von Handrücken
oder Unterarm.

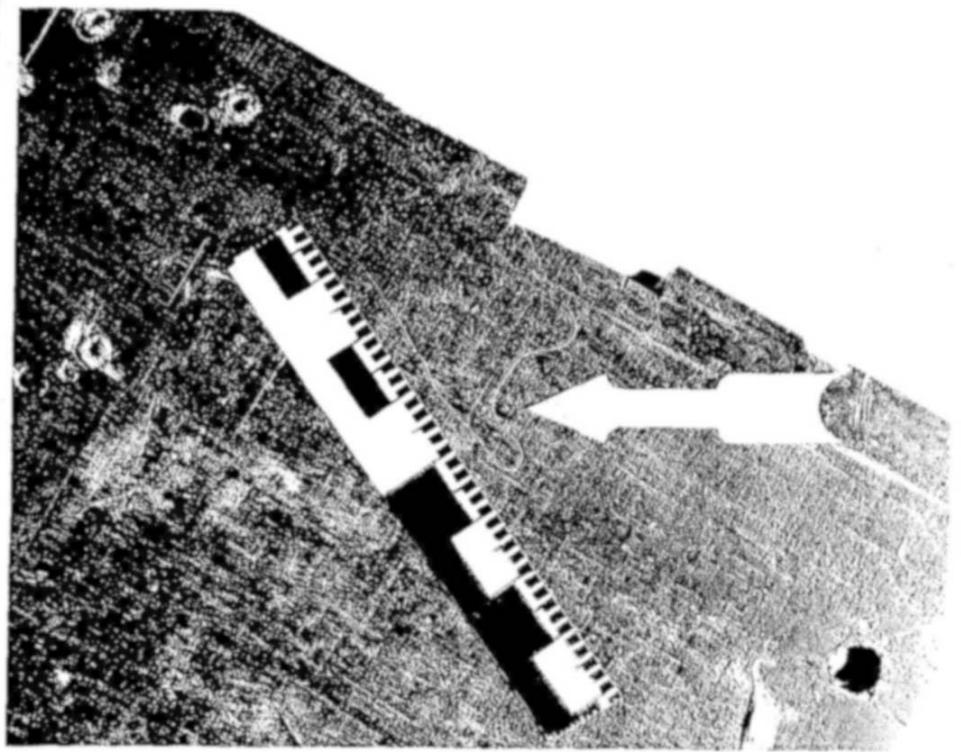
Haare auf der grünen Platte E

Das Haar auf Bild 1 war nur etwa noch bis zu dem kleinen Pfeil vorhanden. Während des Transportes der Platte oder beim Fotografieren muß dieses Stück verlorengegangen sein.
