Bayerisches Landeskriminalamt

G u t a c h t e n

In Sachen: Erpresserischer Menschenraub zum Nachteil der Ursula Herrmann, geb. am 24.11.1970

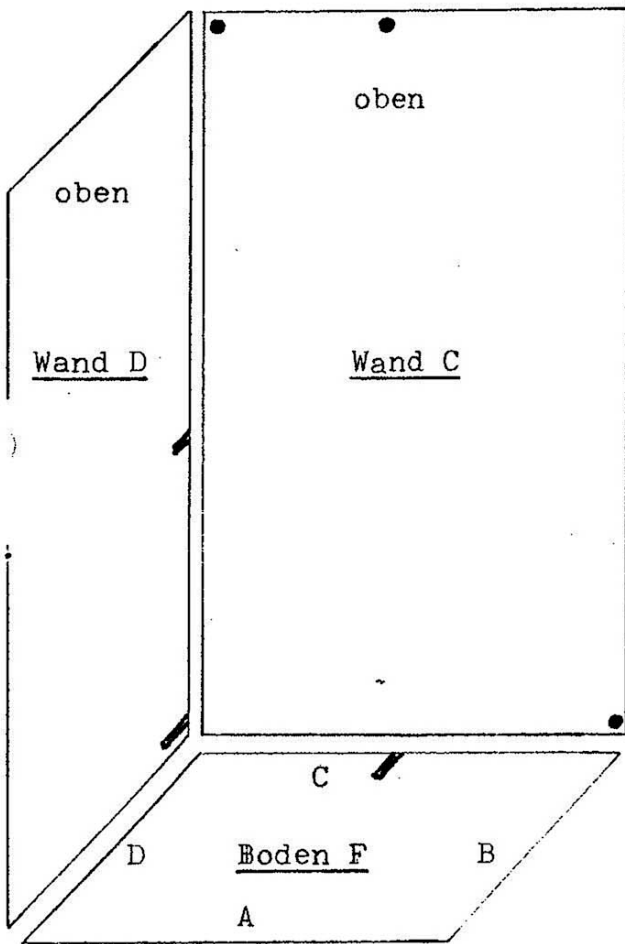
1. um zwei Schraubenkanäle an der Schmalseite der Wand D, die mit der Wand C verbunden war,

2. um drei Kanäle an der Breitseite der Wand C, von denen zwei nahe der oberen Schmalseite liegen und eine nahe an der Wand B verschraubt gewesenen Schmalseite,
3. um einen Kanal an der mit Wand C verbunden gewesenen Schmalseite des Bodenbrettes,
4. um 3 Kanäle an der oberen Schmalseite der Wand A sowie um einen Kanal an der oberen Schmalseite der Wand C.

Die funktionslosen Kanäle sind rot markiert.

Wand D, Wand C und Boden
(Originalzusammenbau)

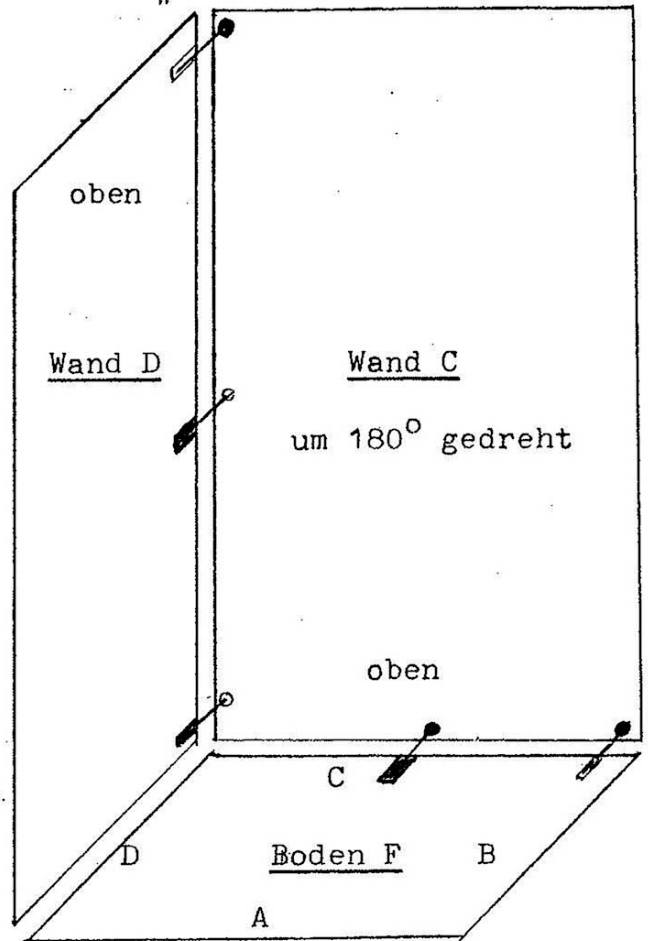
Bei der Überprüfung der unter Ziffer 1 bis 3 aufgeführten Kanäle wird festgestellt, daß die beiden funktionslosen Schraubenkanäle von der Schmalseite der Wand D im Abstand zu zwei Kanälen der Wand C passen, die an der Kiste mit Wand B verbunden war und daß gleichzeitig der nahe an der Längsschmalseite der Wand C befindliche funktionslose Kanal abstandsmäßig zu einem Kanal der Wand D paßt.

Zwischen Wand D und Wand C ergibt sich somit Abstandsgleichheit bei 3 Kanälen, wenn bei einer Drehung der Wand C um 180° die an der Kiste mit Wand B verbunden gewesene Seite mit der Wand D zusammengeführt wird.

Eine weitere abstandsmäßige Gleichheit zeigt sich zwischen den funktionslosen Kanälen nahe der oberen Schmalseite der Wand C mit 2 Kanälen des Bodenbrettes an der Schmalseite, die mit Wand C verbunden war.

Ob hier eine tatsächliche zeitlich längere Verbindung bestanden hat oder ob es nur aus Versehen zu einer solchen Verschraubung gekommen ist, läßt sich an den Schraubkanälen nicht feststellen.

Wand D, Wand C und Boden mit den
Übereinstimmungen an der Längsseite
von Wand D zu Wand C und an der
Schmalseite von Wand C zum Boden.

Die funktionslosen Bohrungen sind rot markiert
