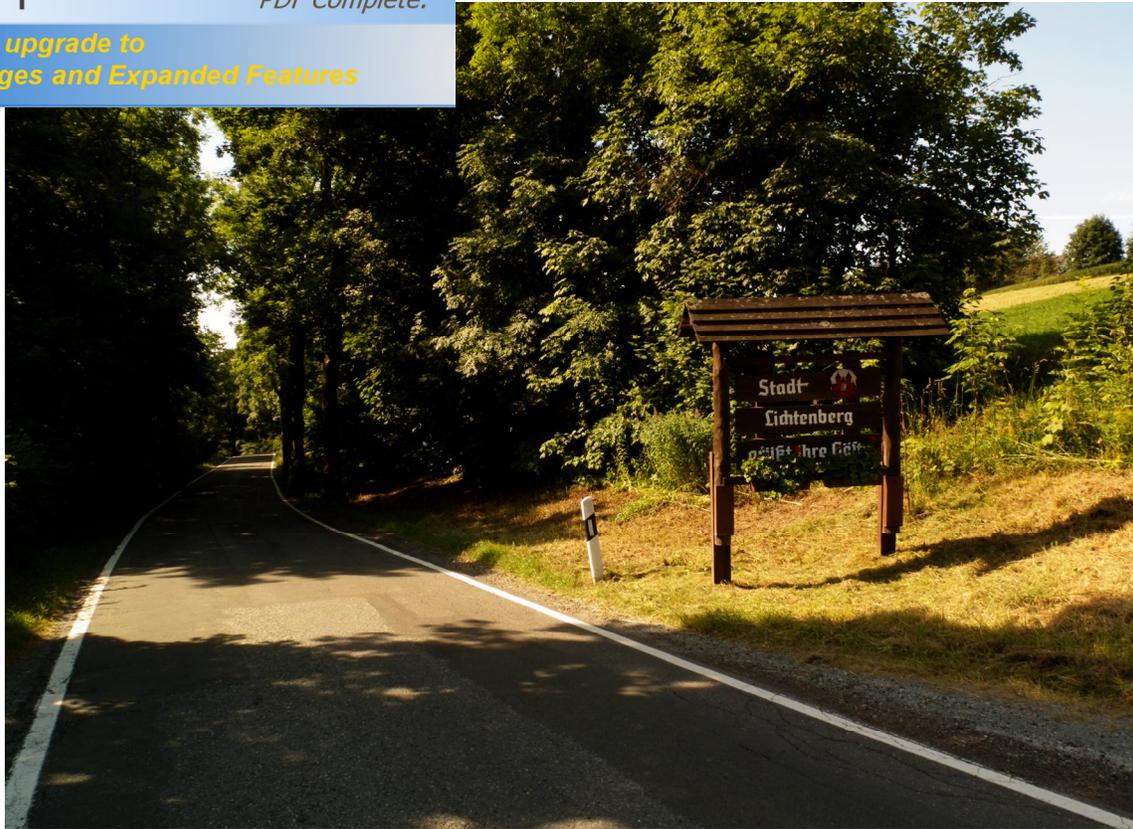
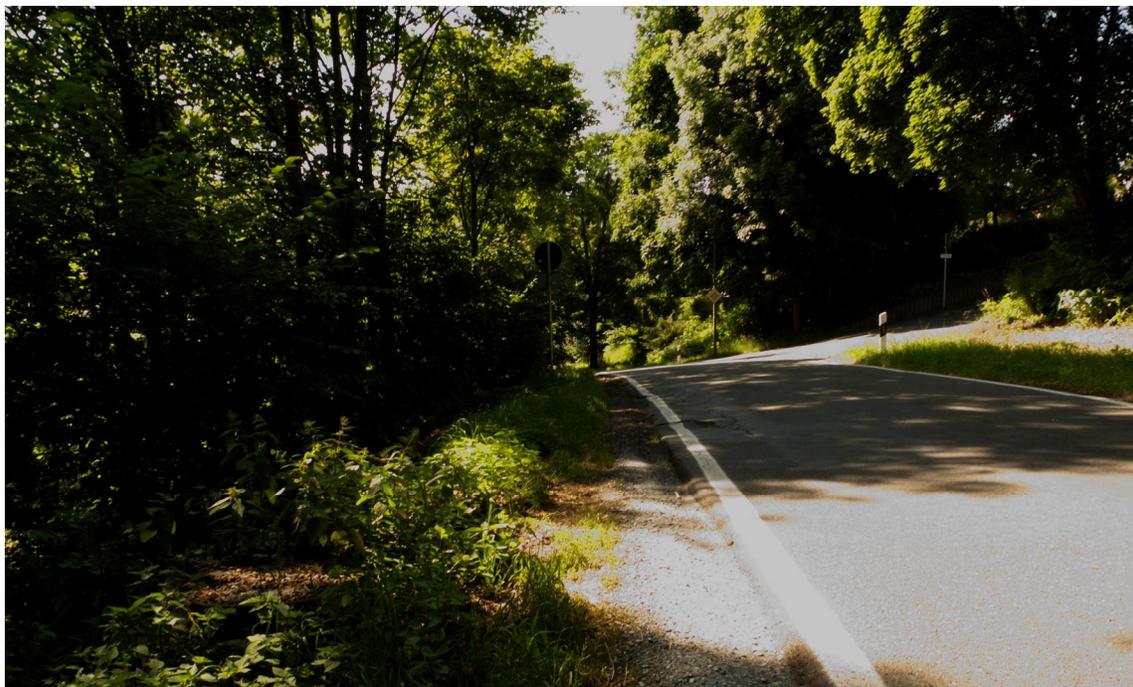
Diese 2 Fotos zeigen die örtliche Situation, wenn man aus Lobenstein kommend in Richtung Lichtenberg fährt. Insbesondere die Einmündung des Kohlweg in die ST 2195 ist relativ schwer einzusehen und für ein Kind mit einem Cityroller wird auf dem abschüssigen Kohlweg ein Bremsmanöver schwierig. Die Situation gestaltet sich unübersichtlich, dass zur Abbildung des Kohlweg auf dem unteren Bild, ein Standort am linken Fahrbahnrand eingenommen werden musste. Für Autofahrer ist die Sicht auf die Einmündung weit schwieriger.
