G u t a c h t e n

In Sachen: Erpressicher Menschenraub z. N.
Ursula HERRMANN, 24.11.1970 in Landsberg/Lech,
wohnhaft gewesen: 8088 Eching a. Ammersee,
Kaagangerstr. 24

A B S C H N I T T 1

Allgemeines, Ablauf des Auseinanderbauens mit Spurensicherung

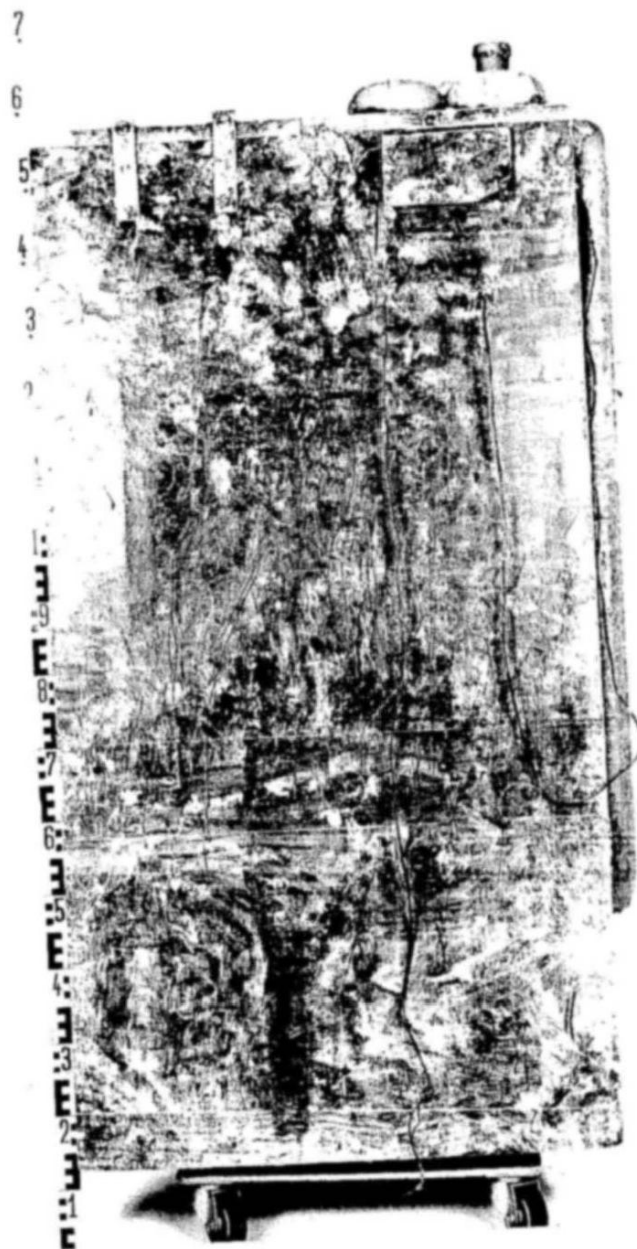
Ganzaufnahme der Wand A

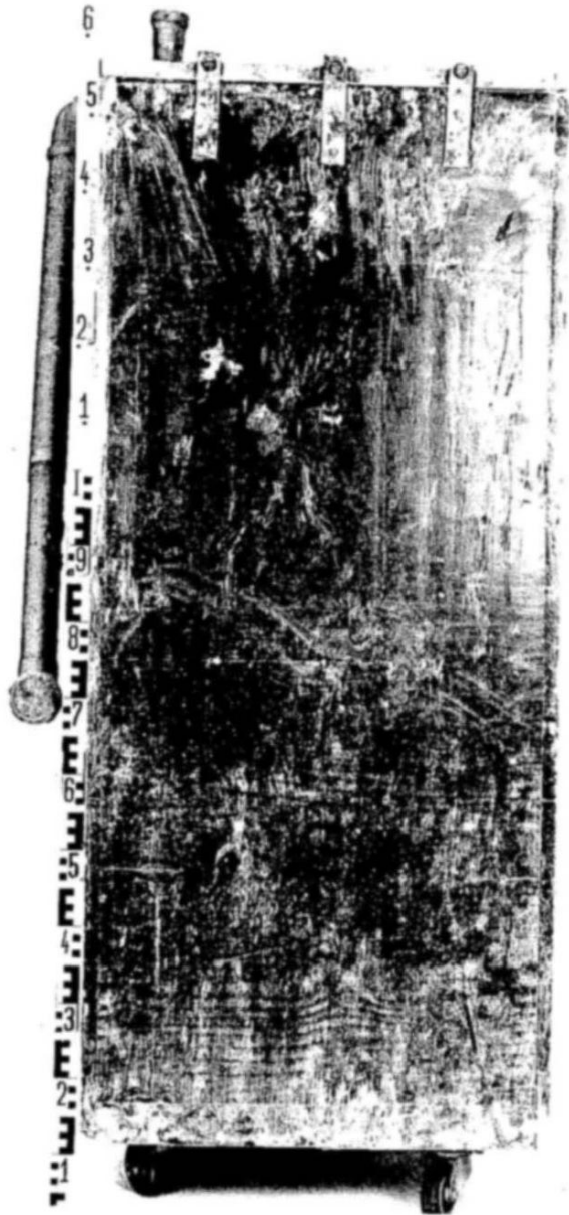
2

Ganzaufnahme der Wand B

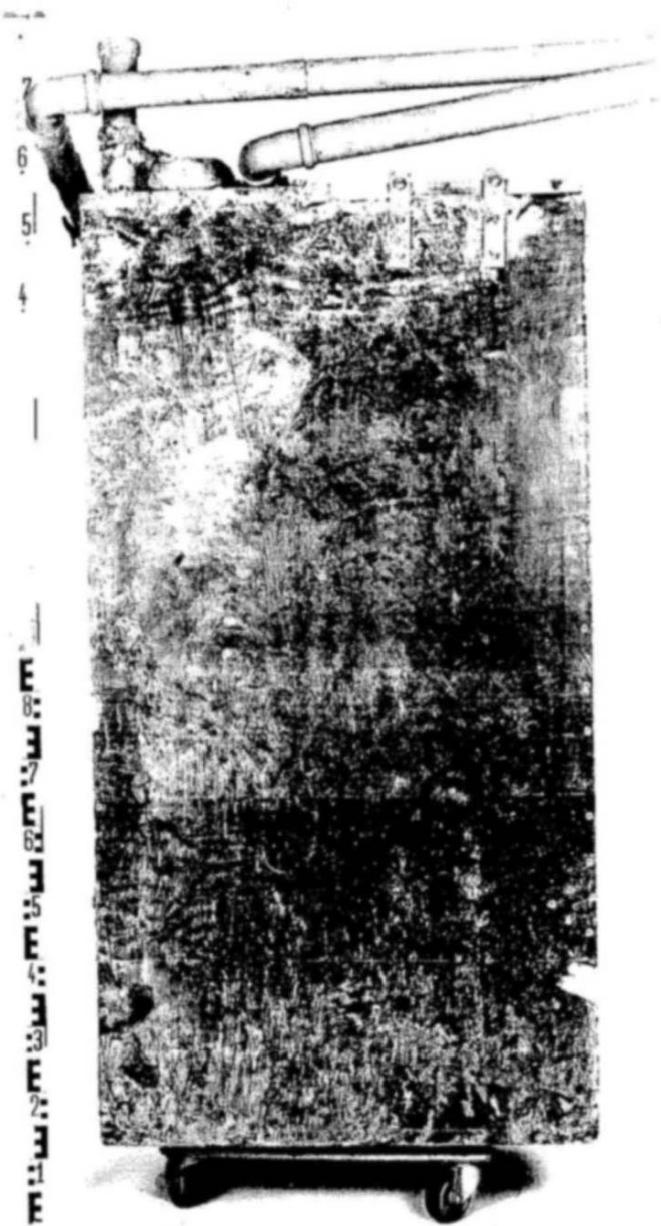
3

Ganzaufnahme der Wand C

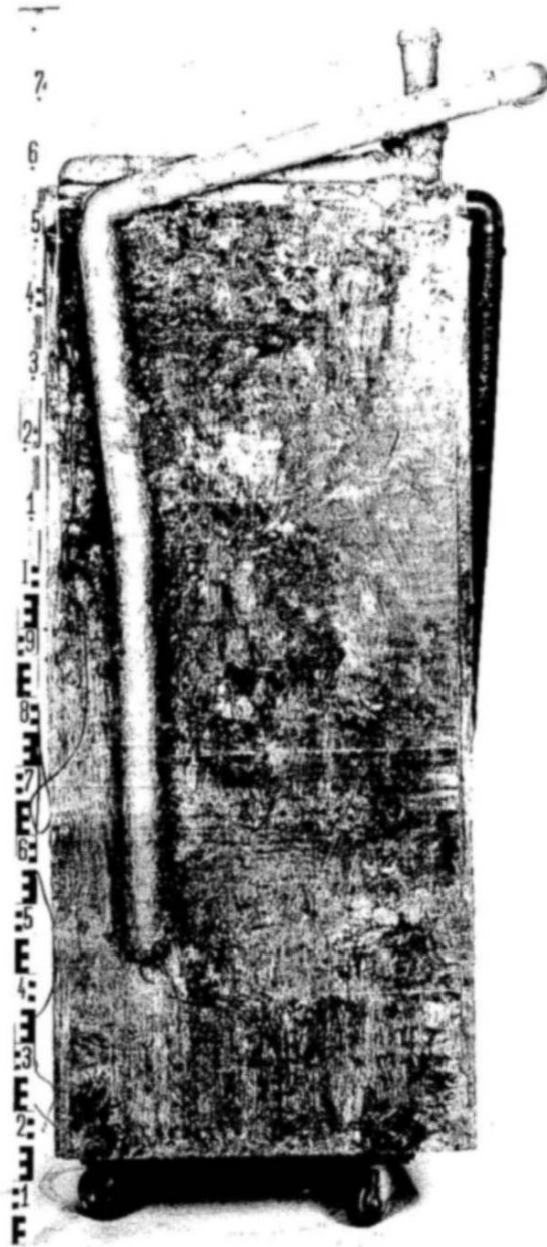
4

Ganzaufnahme der Wand D

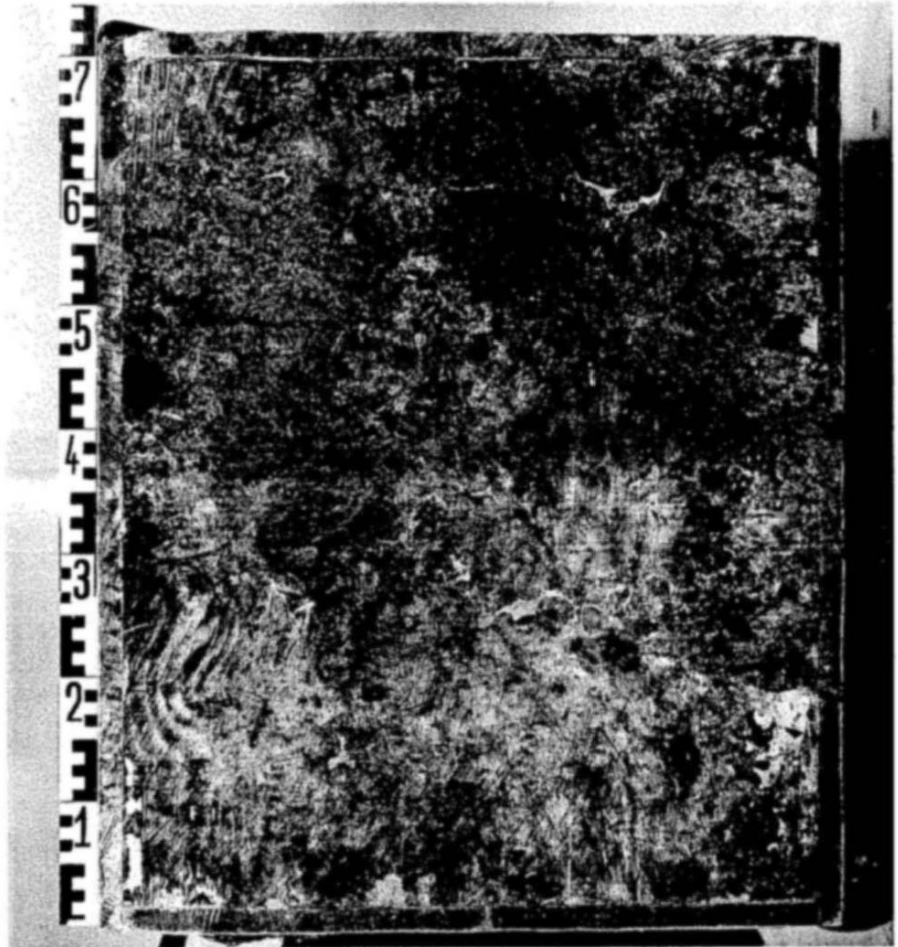
Nur an den Verbindungsstellen zwischen dem Bodenbrett und den Seitenwänden sind bereichsweise Erdanhaftungen feststellbar. Hier ist aber zu bemerken, daß diese in erster Linie an Stellen vorhanden sind, an denen sich die Seitenwände offenbar durch Feuchtigkeitseinwirkung verformt und von der Bodenbrettkante abgehoben hatten.

Ganzaufnahme des Bodenbrettes F

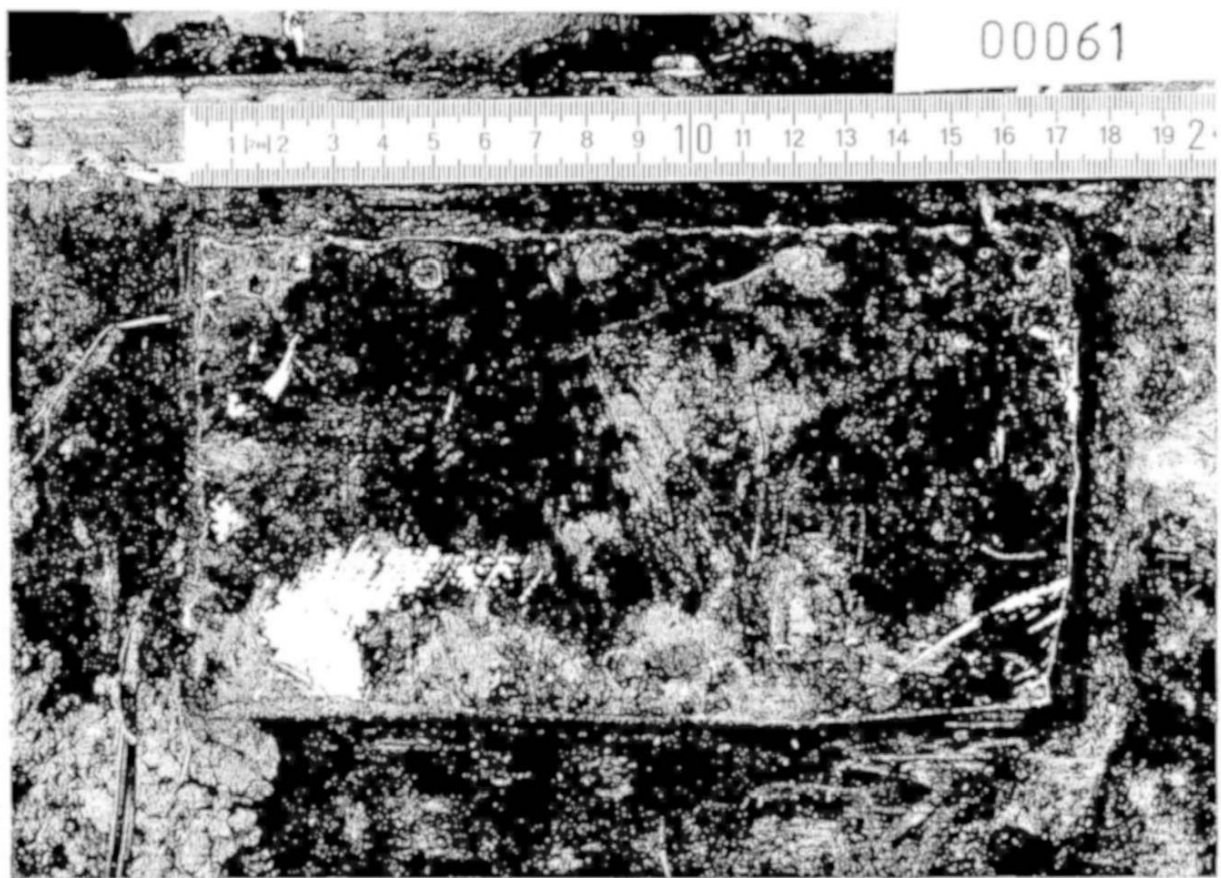
Nahaufnahme von der Abdeckplatte der Beleuchtungsanlage vor dem Abmontieren

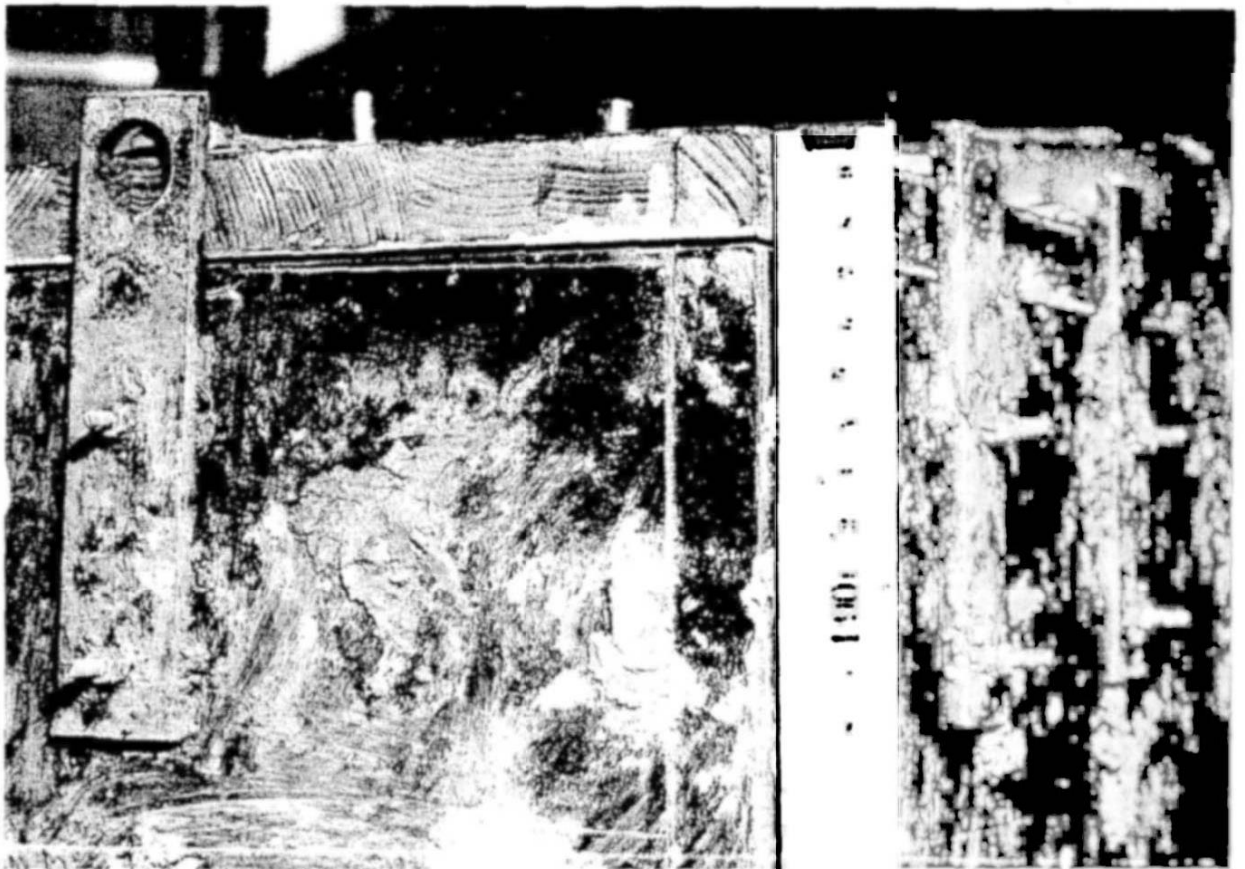
Oberer rechter Bereich der Wand B, die an dieser Seite mit
der Wand A verbunden ist

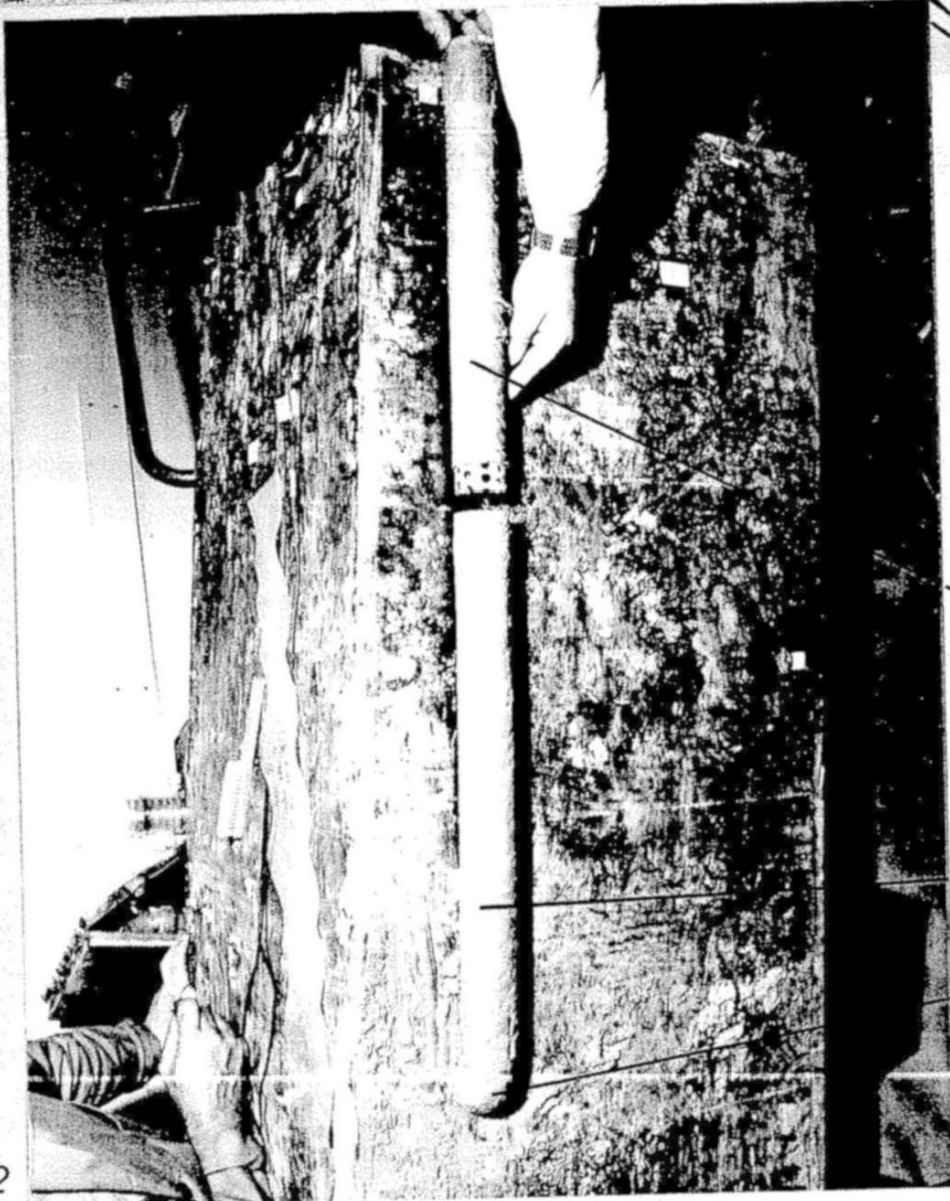
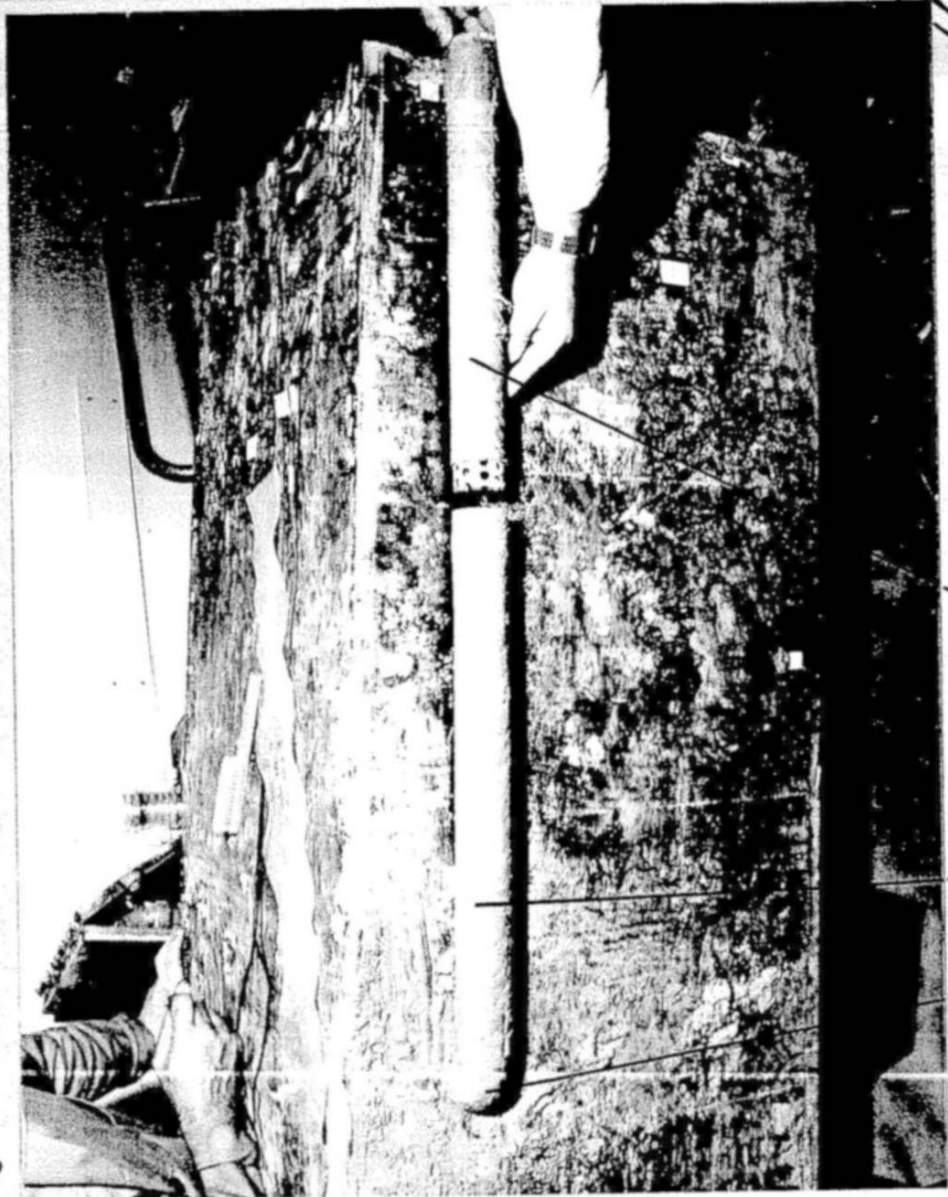
Bild 2

Bild 2: Aufnahme von Wand D mit Rohrbogen D 3, Rohr D 8 und Rohr D 4

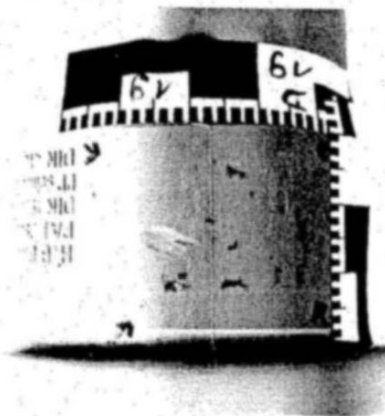
Bild 15

Bild 15: Schürfspur an der Muffe von Rohr D 19

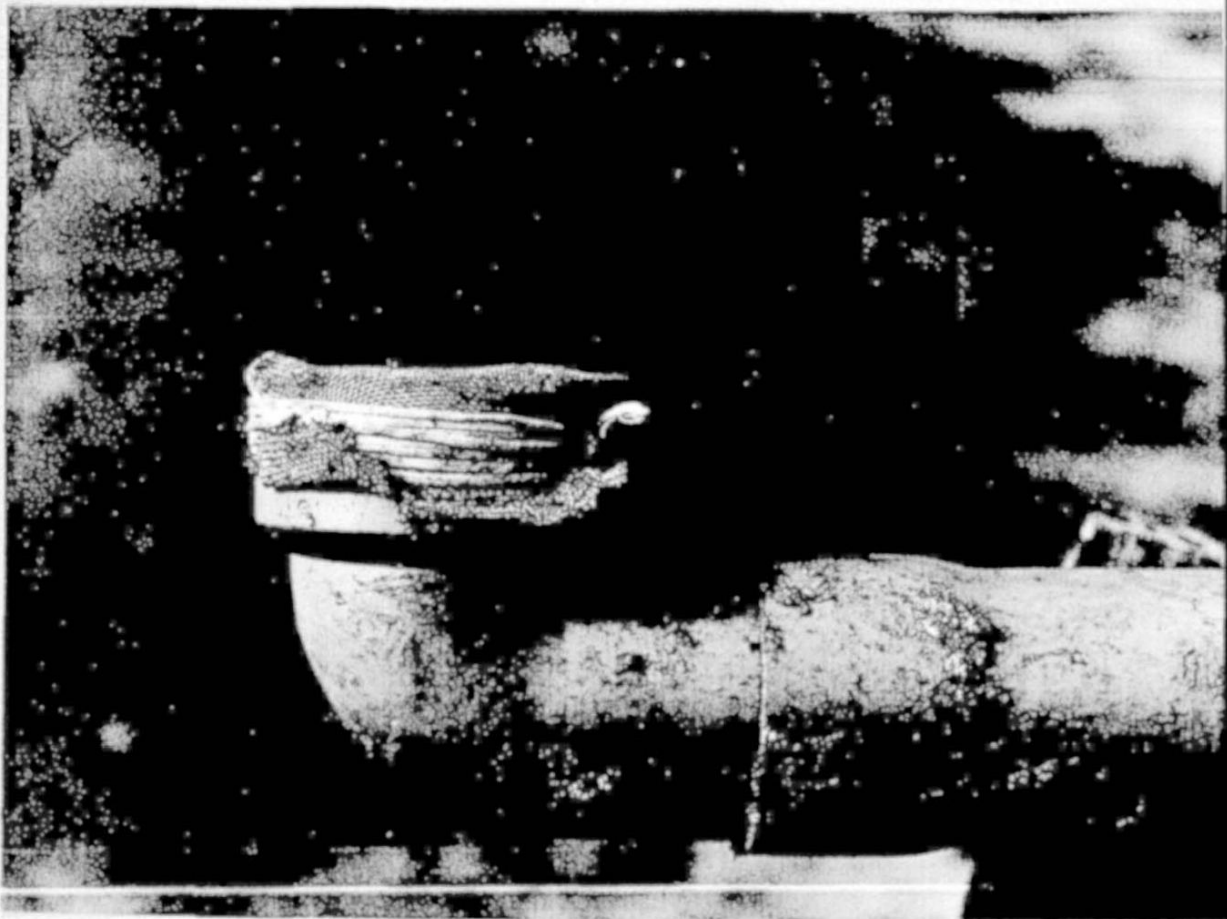
Bild 22

Bild 22: Endstück von Rohrsystem E, seitlich gesehen

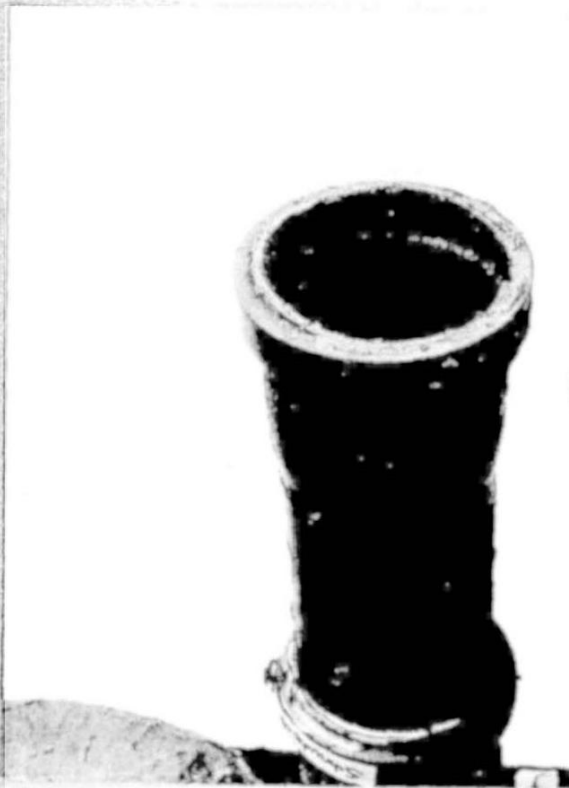
Bild 24

Bild 24: Rohrteil E 17 und Muffenstopfen E 19

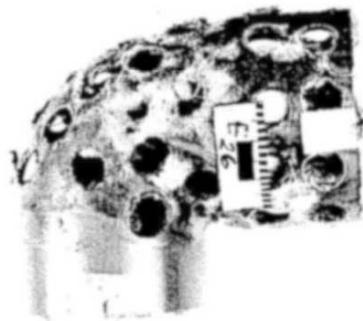
Bild 30

Bild 30: Muffe von Rohrbogen E 26 mit Anhaftungen schwarzer
Substanz

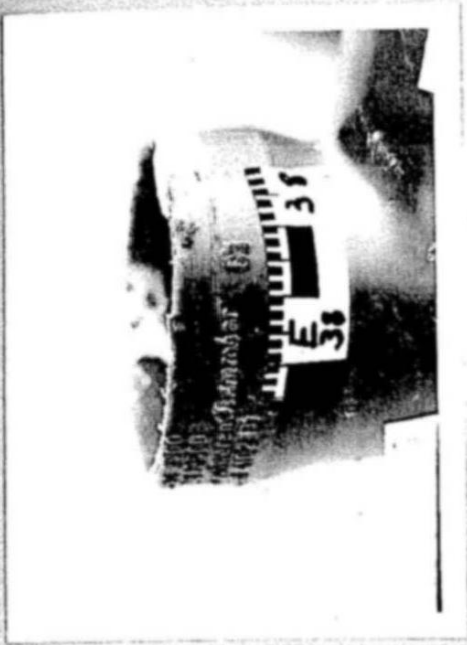
Bild 37

Bild 37: Muffe des Rohrbogens E 38 mit Anhaftungen von schwarzer Substanz

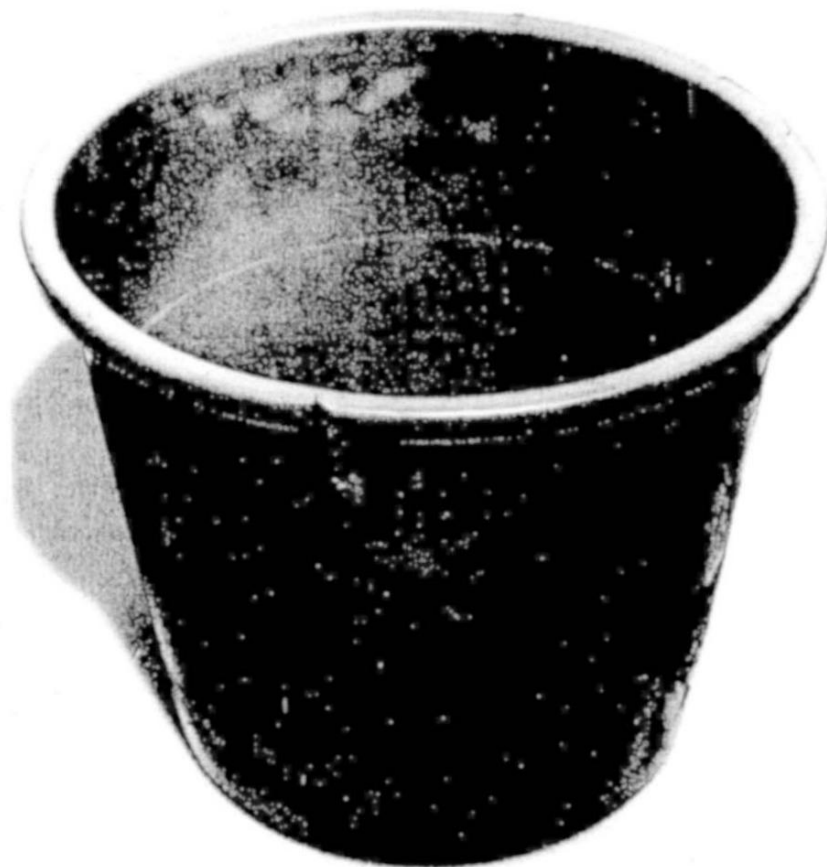
An zwei gegenüberliegenden Stellen, unmittelbar am oberen Rand des Eimers, sind zum Einhängen des Henkels erforderliche Elemente angegossen, die lochartige runde Öffnungen aufweisen. Eines der beiden Elemente ist ausgerissen; hier fehlt ein ca. 20 x 20 mm großes und 1 mm starkes Teil, dessen Rand als Paßspur bezeichnet werden kann. Unmittelbar neben den beiden Einhängenvorrichtungen ist der nach außen umgebogene obere Rand des Eimers scharfkantig eingedrückt und teilweise durchgerissen.

Abb. 2: Detailaufnahme mit dem beschädigten
Einhängeelement des Bügels
